SPRAWOZDANIE Z BADAŃ Nr **BLB.001.11C**

Badania nadbudowy sypialnej "LA VILLA" i owiewek bocznych na zgodność z wymaganiami wg WT/059/PIMOT/04 w zakresie bezpieczeństwa.

Pracę zlecił: **FPIH Pusz - Laminaty**
ul. Szreniawska 8
04-833 Warszawa

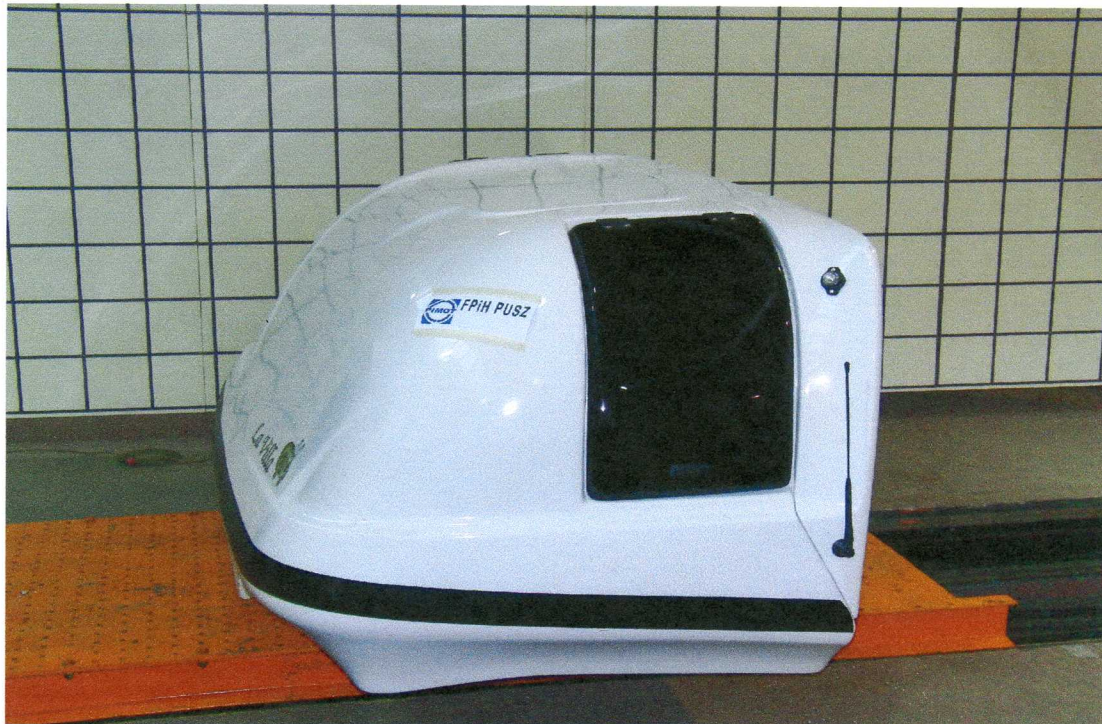
- nie zaobserwowano na powierzchni zewnętrznej pęknięć, naderwań, rozwarstwień, ostrych krawędzi i zadziorów - **wynik zgodny z wymaganiami.**

- opóźnienie 2g w kierunku wzdłużnym - po próbie nie stwierdzono oznak osłabienia zamocowania i konstrukcji nadbudowy - **wynik zgodny z wymaganiami.**

- opóźnienie 1g w kierunku poprzecznym - po próbie nie stwierdzono oznak osłabienia zamocowania i konstrukcji nadbudowy - **wynik zgodny z wymaganiami.**

- nie stwierdzono uszkodzeń powierzchni nadbudowy po uderzeniu bijakiem o masie 1kg – **wynik zgodny z wymaganiami.**

- nalepki z nazwą producenta i nazwą wyrobu – **wynik zgodny z wymaganiami**

Fot. 1. Nadbudowa sypialna „LA VILLA” po testach dynamicznych w kierunku wzdłużnym i poprzecznym

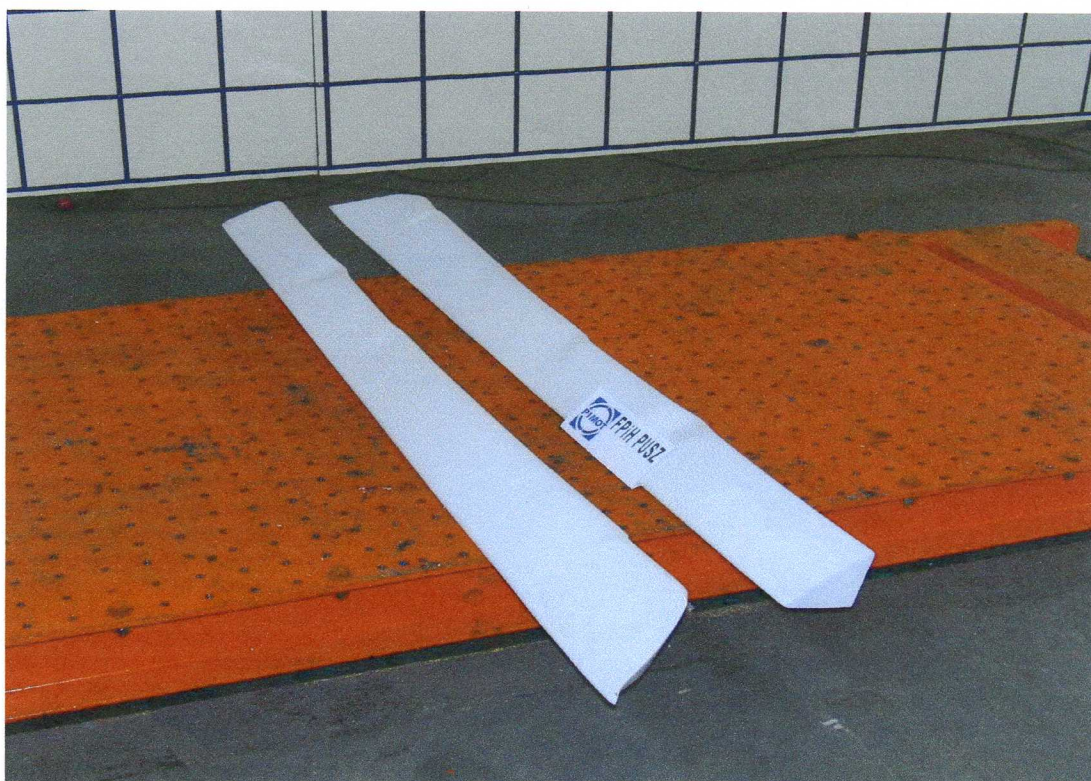
- nie zaobserwowano na powierzchni zewnętrznej pęknięć, naderwań, rozwarstwień, ostrych krawędzi i zadziorów - **wynik zgodny z wymaganiami.**

- opóźnienie 2g w kierunku wzdłużnym - po próbie nie stwierdzono oznak osłabienia zamocowania - **wynik zgodny z wymaganiami.**

- opóźnienie 1g w kierunku poprzecznym - po próbie nie stwierdzono oznak osłabienia zamocowania - **wynik zgodny z wymaganiami.**

- nie stwierdzono uszkodzeń powierzchni owiewek po uderzeniu bijakiem o masie 1kg - **wynik zgodny z wymaganiami.**

- nalepki z nazwą producenta i nazwą wyrobu - **wynik zgodny z wymaganiami.**

Fot. 2. Owiewki boczne lewa i prawa po testach dynamicznych w kierunku wzdłużnym i poprzecznym
